# АУДИТ БЕЗБАР'ЄРНОСТІ: ЯК ПЕРЕВІРИТИ ШКОЛУ НА ДОСТУПНІСТЬ

Володимир Висоцький

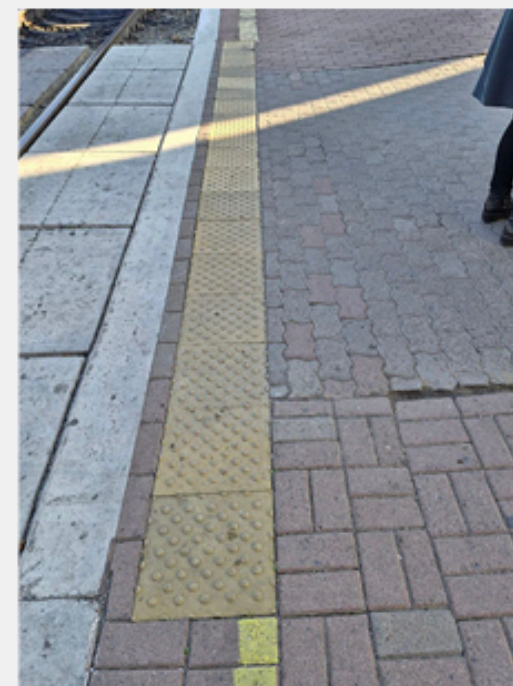
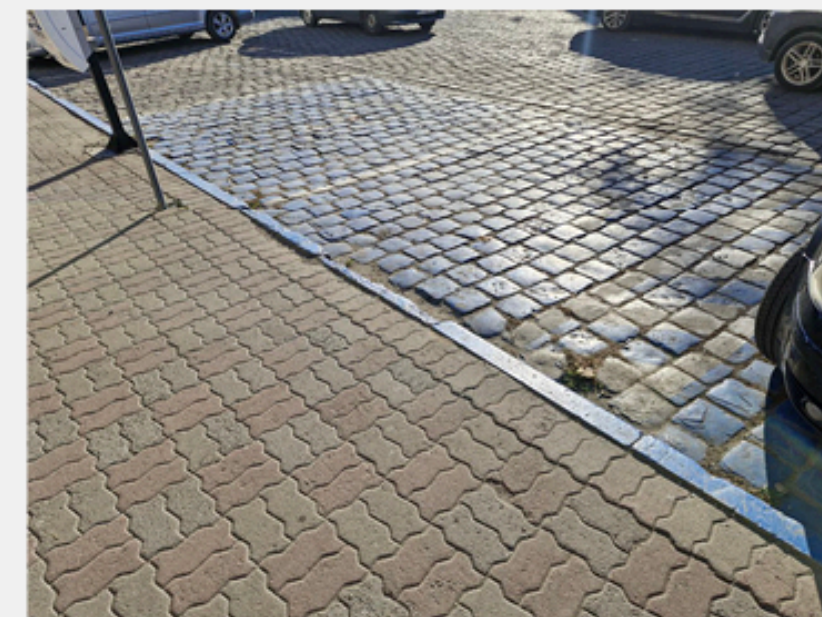
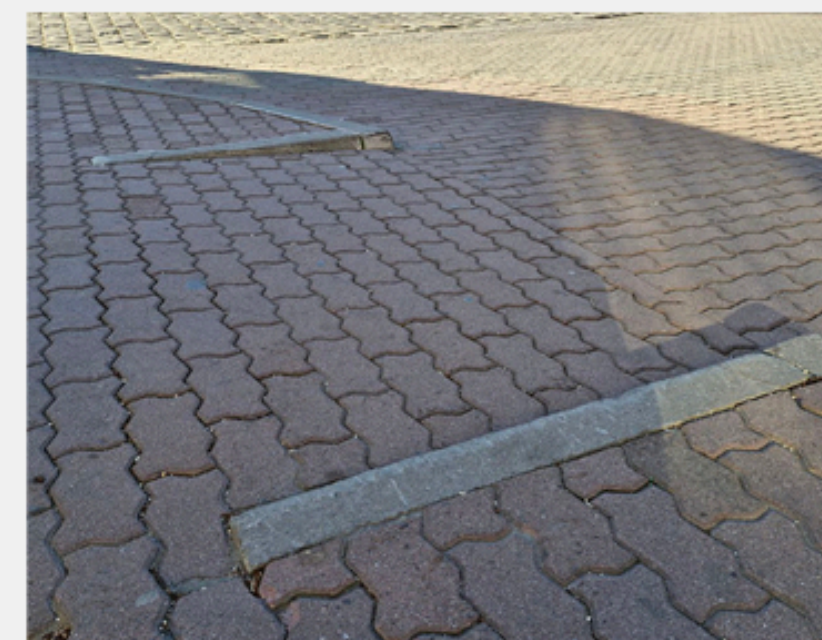
## 1. ПРИЛЕГЛА ТЕРИТОРІЯ

- Стан тротуару / пішохідного шляху : у гарному стані.
- Ширина тротуару / пішохідного шляху : 7 метрів.
- Наявність понижень на тротуарах / пішохідних шляхах: наявні пониження на тротуарах.
- Наявність перепадів висот та попереджувальних тактильних смуг на шляхах руху: наявні сходи, бордюри, та попереджувальні тактильні смуги.
- Обміри отворів решіток: 30x60 см.
- Наявність інших перешкод на шляхах руху: наявні ліхтар та білборд.
- Наявність направляючих тактильних смуг на пішохідних шляхах : відсутні направляючі тактильні смуги.
- Наявність місць для відпочинку: наявні місця відпочинку в хорошому стані.
- Наявність паркувальних місць для транспорту осіб з інвалідністю, їхні обміри та сполучення з пішохідним шляхом: паркувальні місця наявні.

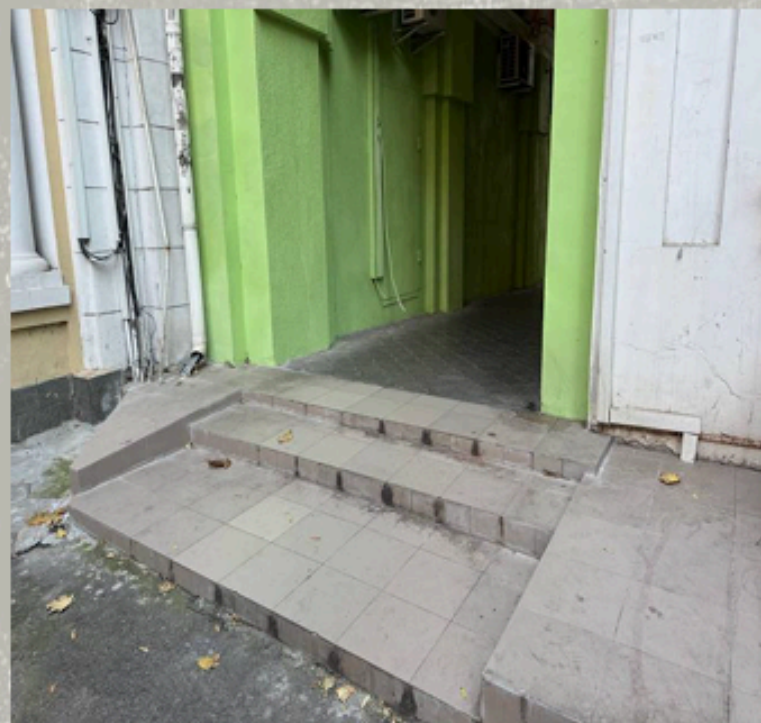
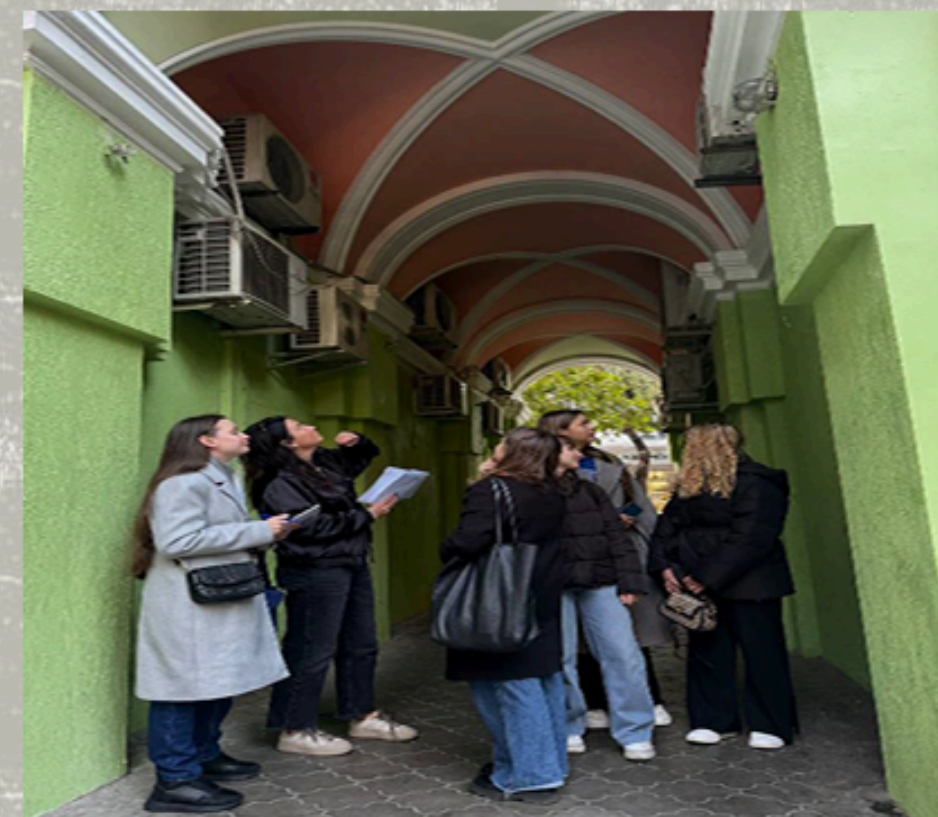
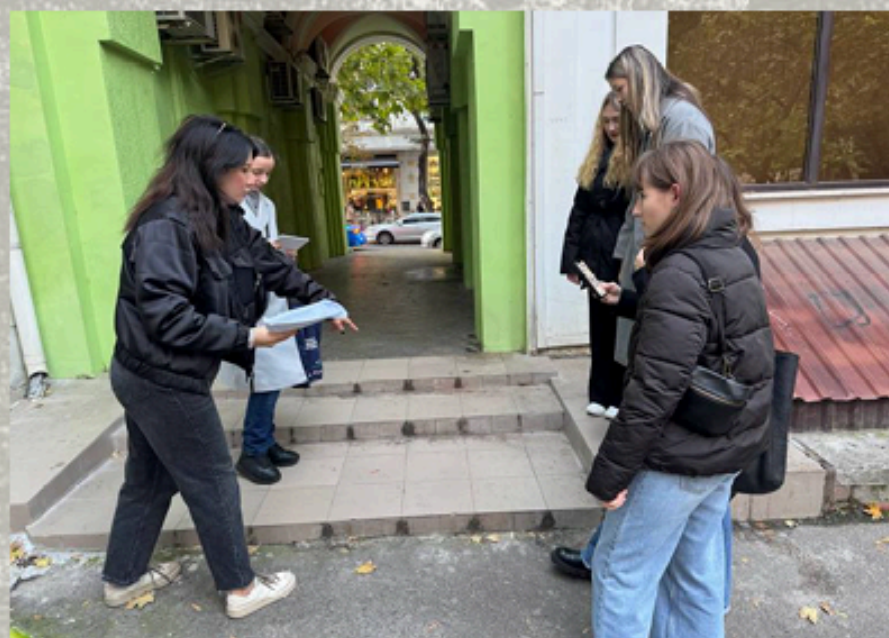
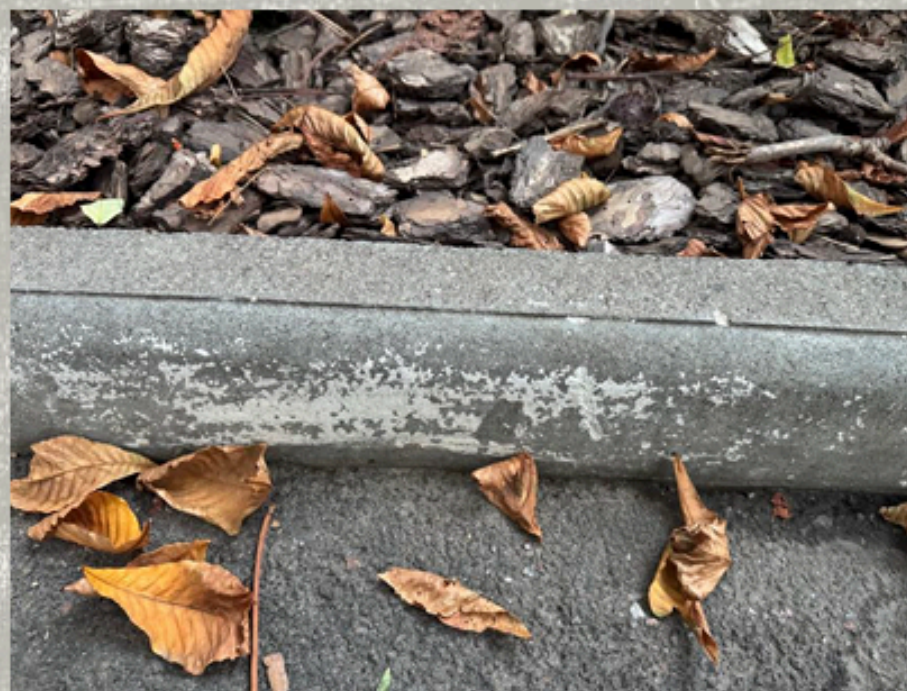
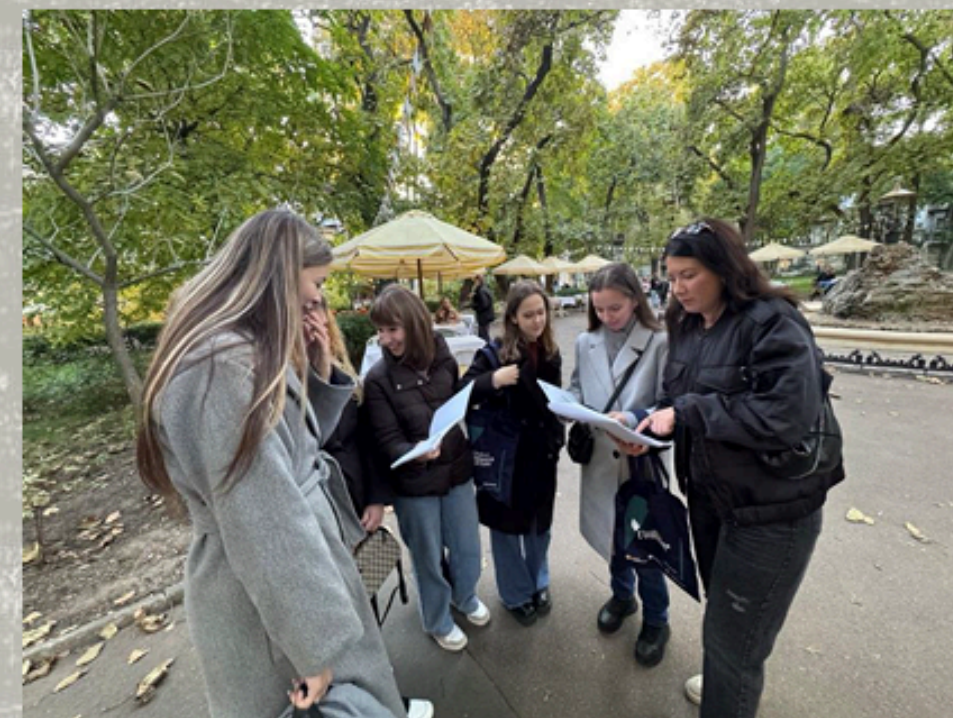
## Вхід 1

Вхід 1 зі сторони вулиці Європейської. На вході є табличка, яка засвідчує, що будинок, який входить в архітектурний ансамбль Пале-Роялю є пам'яткою архітектури. Відсутні вказівники щодо режиму роботи. Немає спеціальних мнемосхем та піктограм. Немає поручнів. Ширина входу – 1.8м. Висота сходинок: зі сторони Європейської вулиці – 40 см. Зі сторони скверу – 15 см. Висота навісу над вхідним коридором – 3,5 м. Відсутні пандуси.

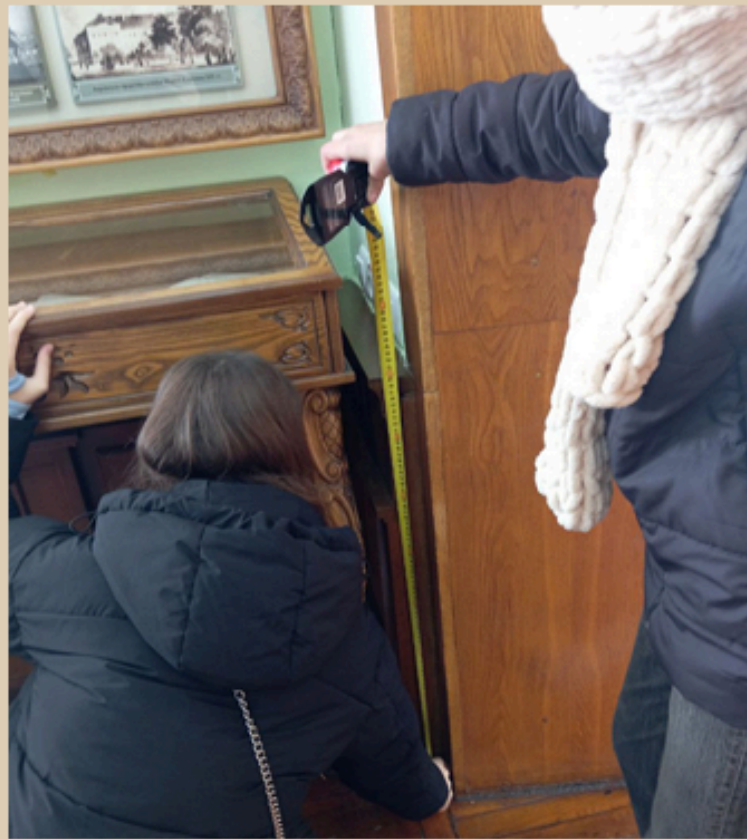
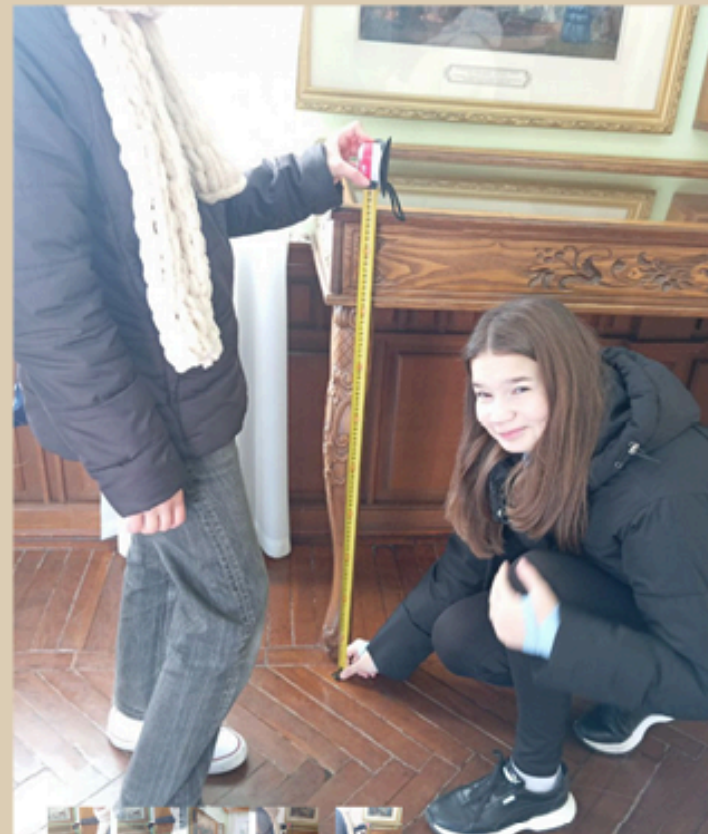
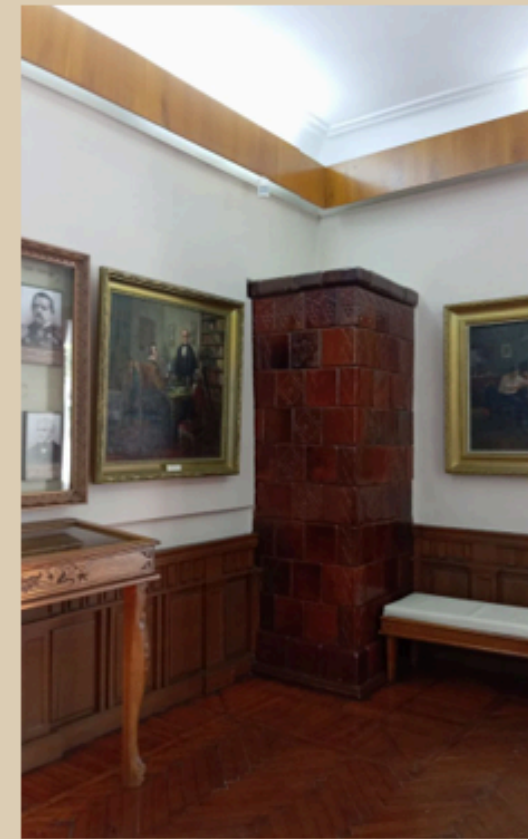
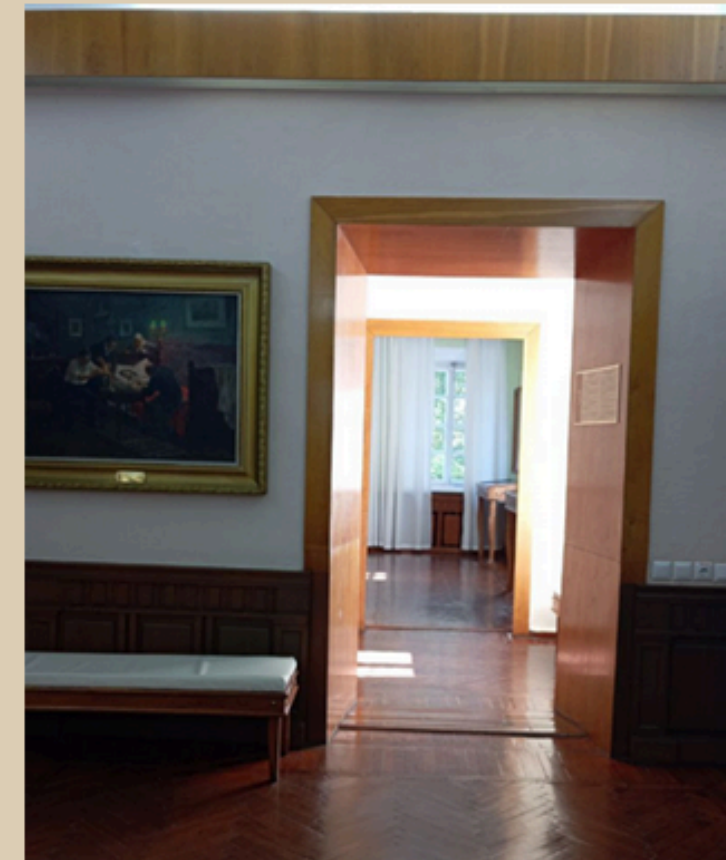
## Приміщення

Між кімнатами двері відсутні, наявний вільний простір. Експозиційні столи на висоті-96см.  
Є вимикачі та розетки. У кожній залі усього по 2 шт. Також наявність маркувань (220В)

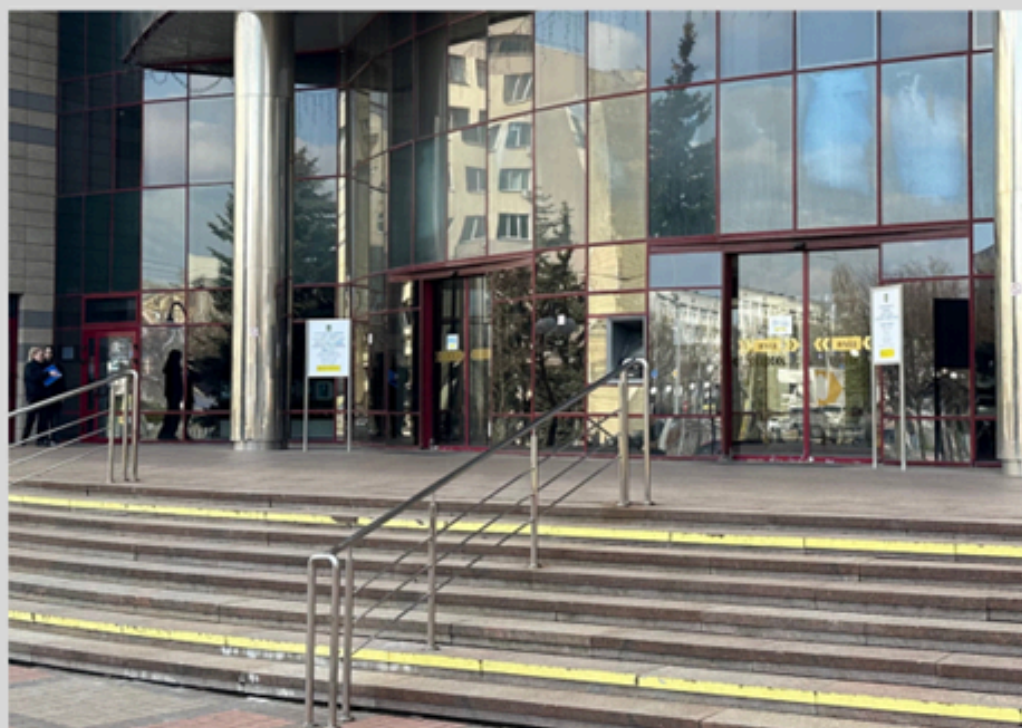
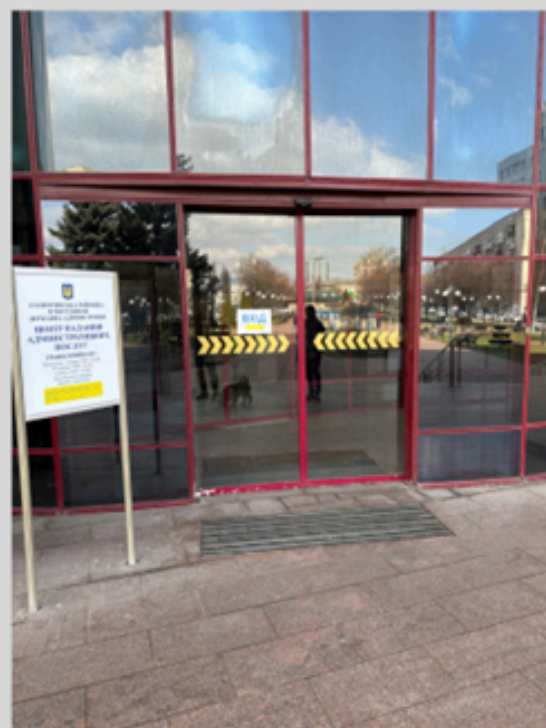
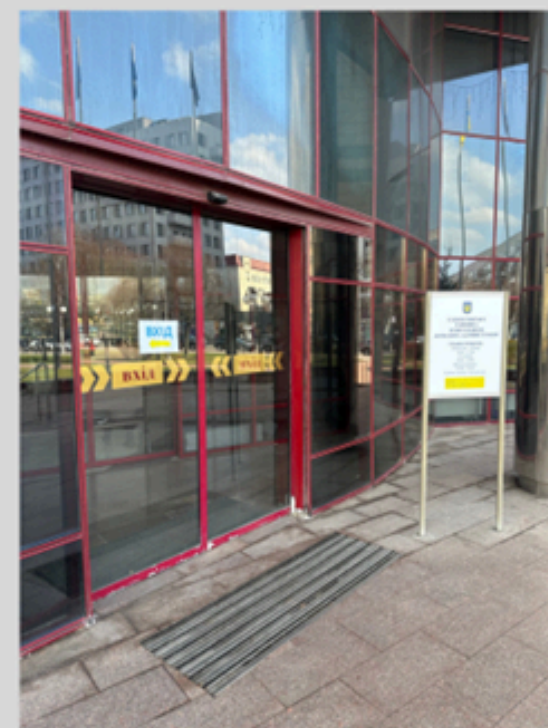
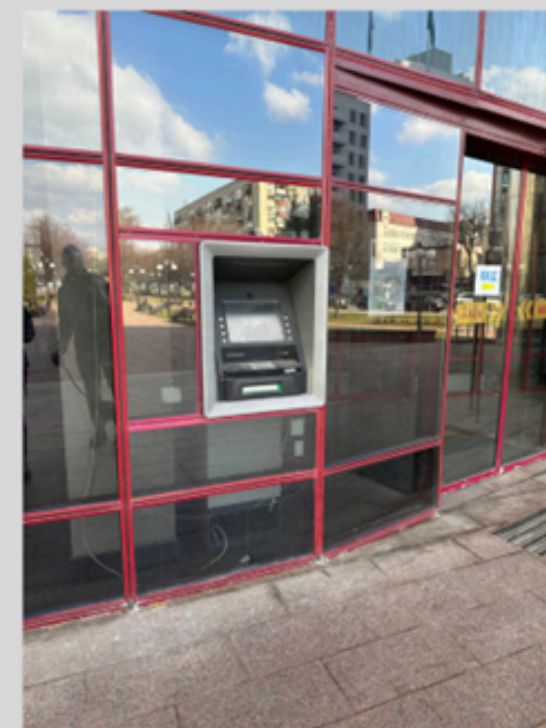
## Головний вхід - загальний (автоматичні розсувні двері)

Вхід у приміщення ЦНАП піднято над тротуаром, обладнано сходами та пандусом. Фасад будівлі - скляний. Покриття прилеглої до входу зони - тротуарна гранітна плитка без фаски. Основні двері до будівлі - прозорі, автоматичні розсувні у кількості 2-х штук. Двері мають нормативну ширину (понад 1,2 м). На дверях наявне нормативне контрастне маркування на висоті 1-1,2 м - стрілки яскраво жовтого кольору. Водночас, решта скляної поверхні фасаду маркування не має. Біля дверей встановлено стенди з інформаційними табличками (назва та режим роботи установи). Інформацію продубльовано шрифтом Брайля. Висота стенду - 1100-1700 мм, інформація шрифтом Брайля розташована на висоті 1170 мм. Інфостенд в цілому відповідає нормативним вимогам щодо висоти розміщення та контрастності. Водночас, розмір шрифту (в частині опису режиму роботи) рекомендується збільшити. Перед дверима встановлено брудоочисні решітки, заглиблені у мощення, які виконують функцію попереджувальних тактильних смуг. В ході обстеження з'ясовано, що автоматичні двері в осінньо-зимовий період не функціонують - на дверях наявні вказівники, що ведуть до розпашних дверей ліворуч, що забезпечують вхід та вихід з будівлі в осінньо-зимовий період.

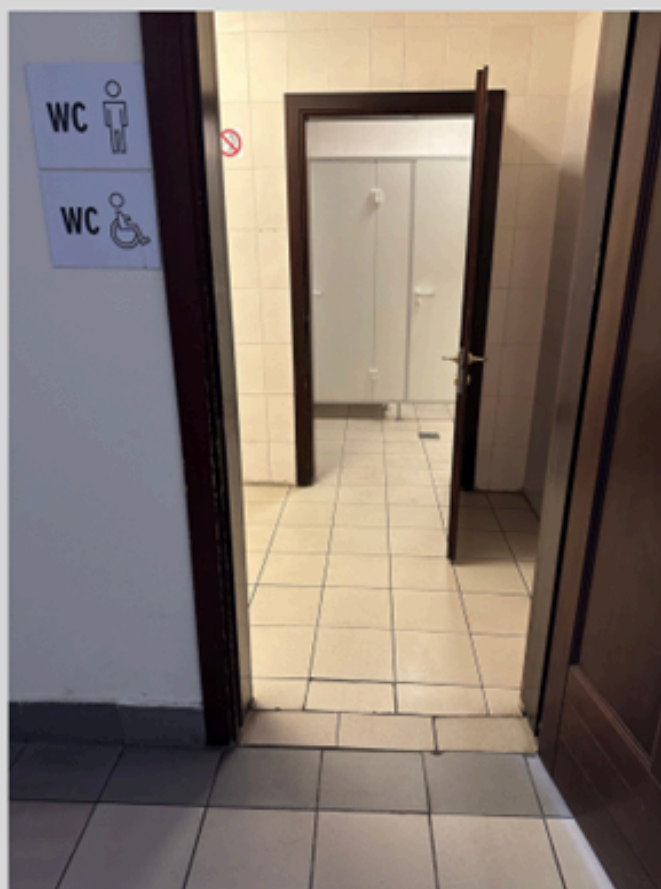
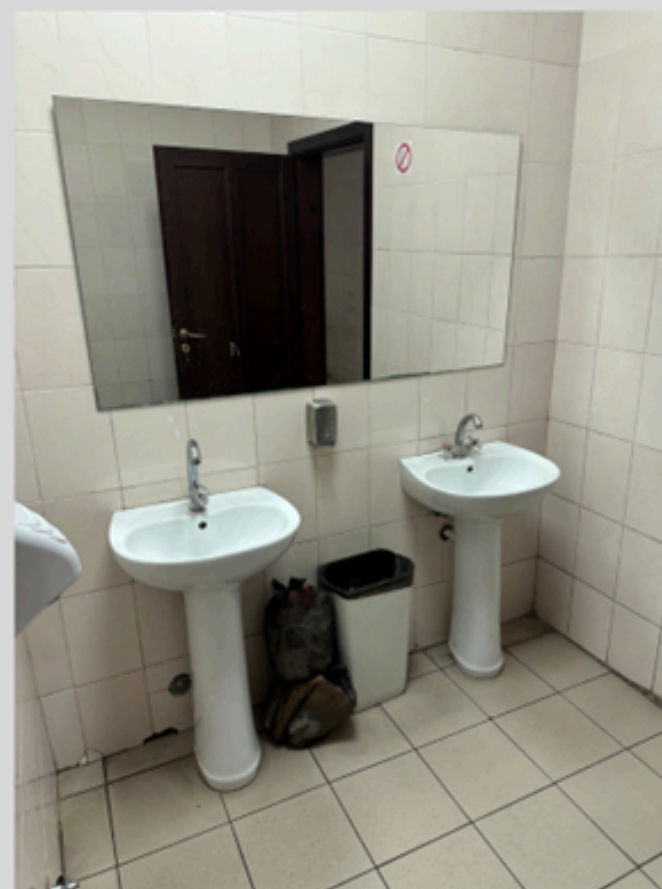
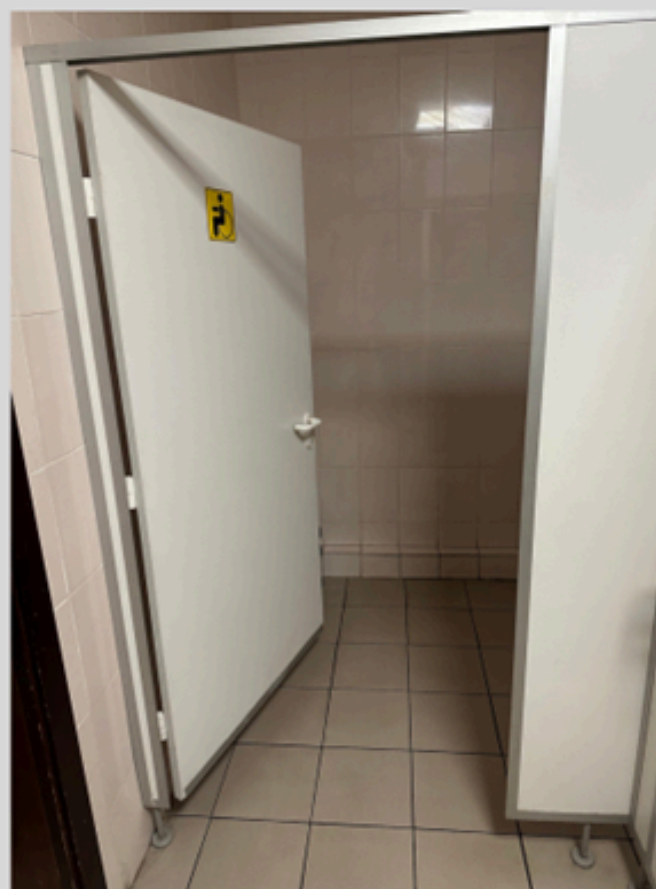
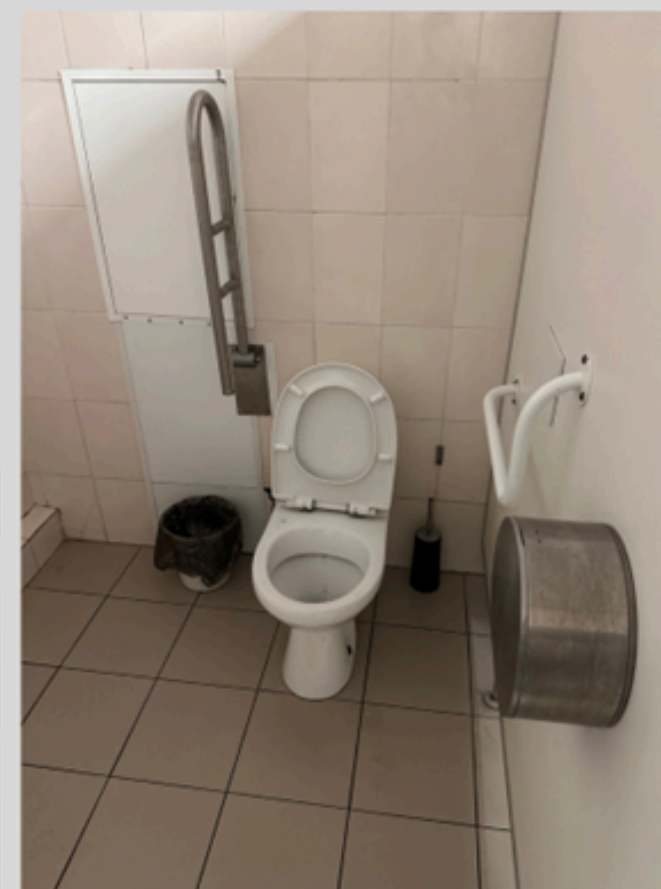
## Вбиральня - чоловіча

Двері в коридорі, що веде до чоловічої вбиральні, мають ширину 770 мм і потребують заміни. Двері до самої вбиральні мають ширину 860 мм (норма - 900 мм), без порогу. У вбиральні облаштовано універсальну кабину, наявні відповідна табличка. Рукомийники мають нормативну висоту 800 мм, але лише один з кранів є нормативним (важільним) - інший (вентильний) необхідно замінити. Сушарки на момент обстеження були справними, однак їх слід взагалі прибрати і замінити на диспенсери паперових рушників. Розміщення дзеркал ненормативне - на висоті 1130 мм при рекомендованому нормативі 900 мм. Вхід до універсальної kabini має ширину 880 мм (норма - 900 мм). В універсальній кабіні поручні встановлено з порушенням норм: правий - на висоті 830 мм, лівий - на висоті - 780 мм (норма - 800 мм). Кнопка екстреного виклику допомоги відсутня. Також відсутні тримачі для тростин і милиць. Бракує столика для сповивання.

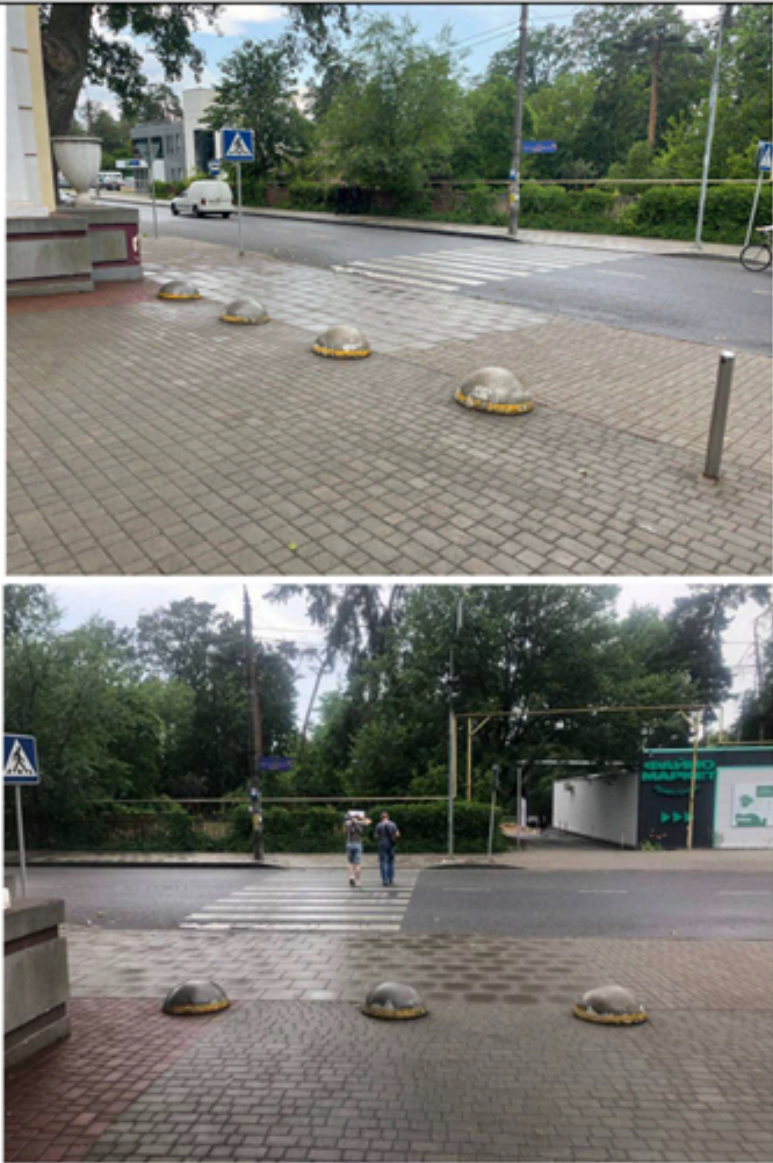
| Локація | Фотофіксація | Опис бар'єру | Рекомендація | Коментар |
|---|---|---|---|---|
| Шлях руху від зупинки громадського транспорту та парковки | | На шляху до входу на територію лікарні встановлено ненормативні засоби перешкоджання руху автотранспорту (бетонні напівсфери), що становлять загрозу травмування для МГН, зокрема - осіб з порушенням зору | Прибрати бетонні напівсфери з тротуару | Обов'язково, згідно з ДБН з В.2.2-40:2018 (п. 5.1.10) |
